## **ANÁLISE DAS CAUSAS E RECUPERAÇÃO DE FISSURAS NO CONDOMÍNIO HABITACIONAL DO PURYS – TRÊS RIOS (RJ)**

Analisar as causas e as técnicas para recuperação de fissuras que podem ser aplicadas no Conjunto Habitacional do Purys – Bloco-A. O empreendimento utilizou como método construtivo concreto armado. O Estudo de Caso realizado será apresentado como Trabalho de conclusão de curso do Curso de Bacharelado em Engenharia Civil – Univértix Três Rios, 2020.

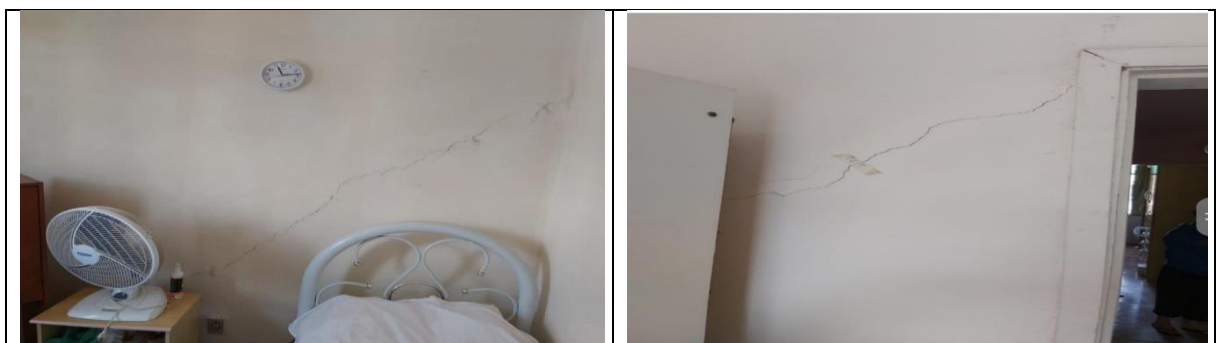
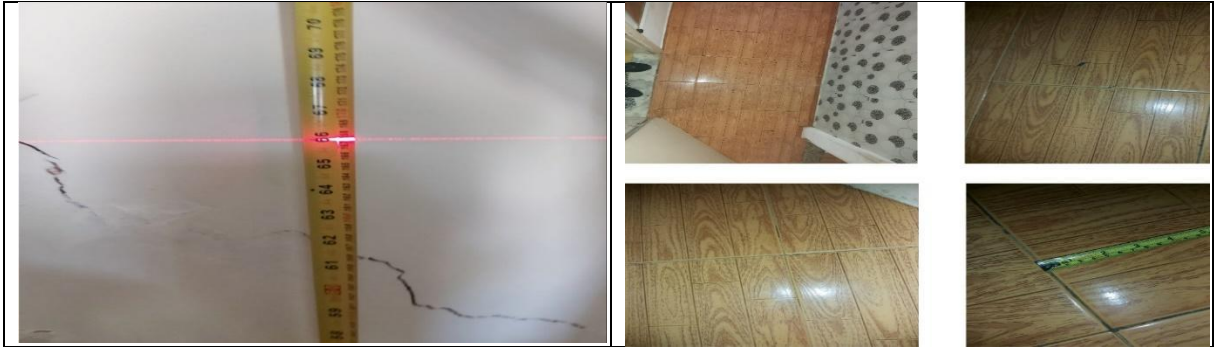
- Verificou-se que entre 29/07/2019 e 06/05/2020 não houve avanço na espessura e comprimento das trincas, como se pode confirmar nas fotografias em anexo.

- Piso cerâmico soltando e trincando verificou-se que as Juntas de Assentamento não estavam com o espaçamento adequado para este tipo de piso, como se pode confirmar nas fotografias em anexo.

Analisando a situação dos pisos cerâmicos, conclui-se que a principal causa da patologia é a não utilização de técnicas adequadas para o assentamento dos mesmos. E a partir das medições realizadas com nível e esquadro, conclui-se que a inclinação relatada no imóvel deve-se ao desnível no contrapiso do mesmo.

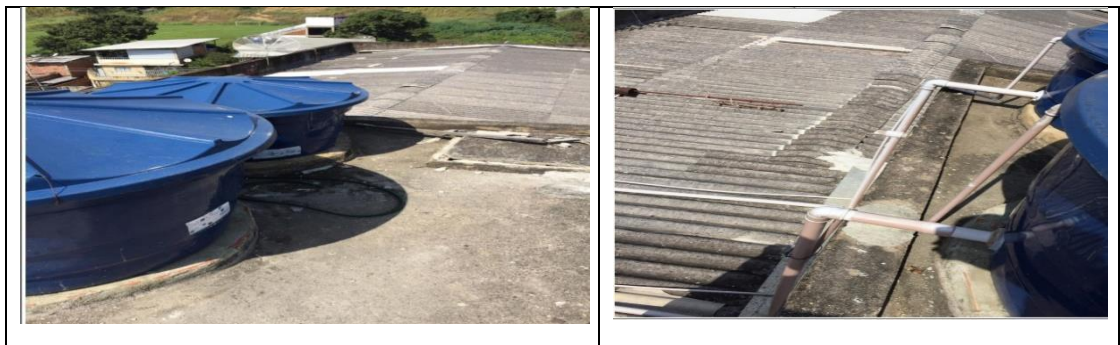
- verificou-se que não há recalque expressivo na laje da caixa d'água desativada, como se pode confirmar nas fotografias em anexo.

Analisando a situação da tampa da caixa d'água desativada, conclui-se que não há danos e patologias decorrentes da instalação de duas caixas d'água sobre sua laje.
