## **PATOLOGIAS EM ESQUADRIAS: ANÁLISE NA CIDADE DE CAPUTIRA- MG**

O presente trabalho visa avaliar as manifestações patológicas em esquadrias em residências da cidade de Caputira - MG bem como suas possíveis causas, além de propor medidas para a correção dessas falhas.

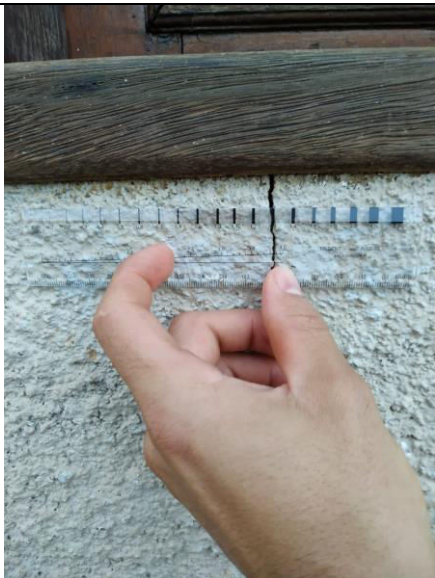
Tabela 2 - Apresentação - Caso 1

| CASO | MANIFESTAÇÃO PATOLÓGICA | INSPEÇÃO VISUAL E MEDIÇÃO COM FISSURÔMETRO | POSSÍVEL CAUSA |
|---|---|---|---|
| 1 | | Trinca vertical na alvenaria, localizada na parte inferior do vão. | Atuação de sobrecargas<br>Falha na execução<br>Falta de contraverga. |

1) Para um reparo eficiente deve-se executar a contraverga no peitoril.

Soluções paliativas: Primeiramente, deve-se preparar a superfície, fazendo a remoção do revestimento, secagem e limpeza.

- 1) Preencher as fissuras com material Vedatrinca.
- 2) Remover o reboco, colocar uma tela metálica na região onde há a trinca e posteriormente revestir novamente.

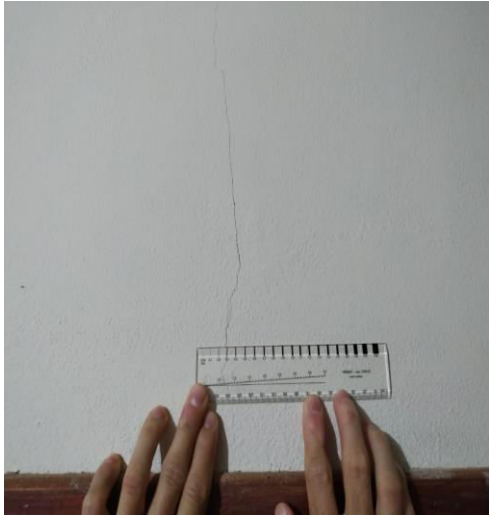
Tabela 3 - Apresentação - Caso 2

| CASO | MANIFESTAÇÃO PATOLÓGICA | INSPEÇÃO VISUAL E MEDIÇÃO COM FISSURÔMETRO | POSSÍVEL CAUSA |
|---|---|---|---|
| 2 | | Fissura vertical no meio do vão da porta. | Atuação de sobrecargas<br>Retração da argamassa de assentamento<br>Falha na execução<br>Falta ou dimensionamento incorreto da verga. |

- 1) Para um reparo eficiente deve-se executar a verga no vão da porta.
- 2) Substituição do revestimento.
- 3) Execução de pintura elástica (utilizando tinta acrílica de alta aderência).

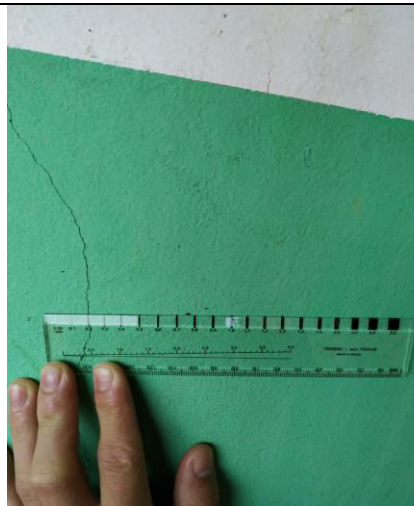
Tabela 4 - Apresentação - Caso 3

| | | Fissura inclinada no vértice da abertura da janela. | Atuação de sobrecargas<br>Falha na execução<br>Falta ou transpasse insuficiente da verga. |

1) Para um reparo eficaz deve-se executar a verga no vão, utilizando o transpasse necessário.

Soluções paliativas:

- 1) Preencher as fissuras com material Vedatrinca;
- 2) Remover o reboco, colocar uma tela metálica na região onde há a trinca e posteriormente revestir novamente.

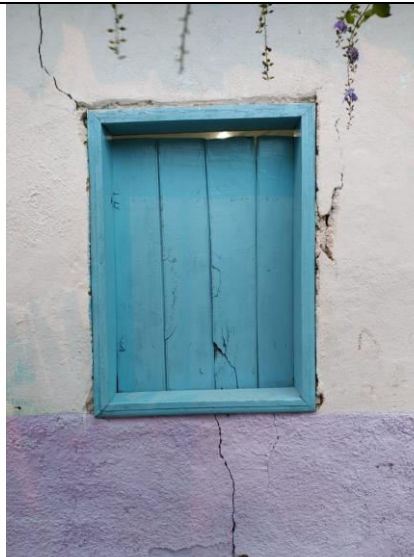
Tabela 5 - Apresentação - Caso 4

| CASO | MANIFESTAÇÃO PATOLÓGICA | INSPEÇÃO VISUAL E MEDIÇÃO COM FISSURÔMETRO | POSSÍVEL CAUSA |
|---|---|---|---|
| 4 | | Rachaduras na alvenaria, localizadas no vão da janela. | Recalque diferencial de fundação<br>Atuação de sobrecargas<br>Falha na execução<br>Falta de verga e contraverga. |

1) Para um reparo eficiente deve-se executar a verga e a contraverga na abertura.

Para recalques diferenciais de fundação:

1) Inicialmente, fazer um estudo das condições do solo, em seguida reforçar a fundação e impermeabilizar no trecho afetado.

2) Após o reforço da fundação e análise do comportamento da trinca, se estabilizada, proceder com o reparo, utilizando massa PVA. Na condição de trinca ativa, o reparo é feito com o preenchimento, utilizando selante elástico à base de poliuretano.

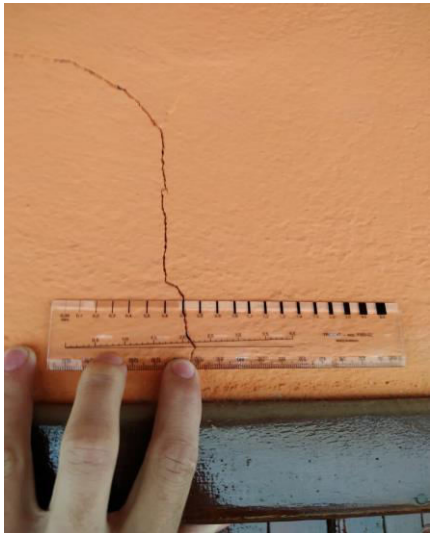
Tabela 6 - Apresentação - Caso 5

| CASO | MANIFESTAÇÃO PATOLÓGICA | INSPEÇÃO VISUAL E MEDIÇÃO COM FISSURÔMETRO | POSSÍVEL CAUSA |
|---|---|---|---|
| 5 | | Trinca vertical na alvenaria, localizada na parte superior do vão da janela. | Atuação de sobrecargas<br>Falha na execução<br>Falta de verga. |

1) Para um reparo eficiente deve-se executar a verga no vão.

Soluções paliativas: Primeiramente, deve-se preparar a superfície, fazendo a remoção do revestimento, secagem e limpeza.

1), colocar uma tela metálica na região onde há a trinca e posteriormente preencher as fissuras com material Vedatrinca;

2) Remover o reboco e revestir novamente.

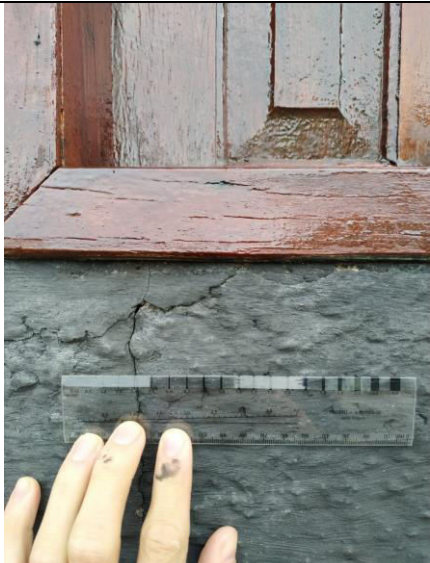
Tabela 7 - Apresentação - Caso 6

| 6 | | Trinca vertical na alvenaria, localizada na parte inferior do vão. | Atuação de sobrecargas<br>Falha na execução<br>Falta de contraverga.<br><br>Retração da alvenaria devido à qualidade da argamassa de assentamento |

1) Para um reparo eficiente, deve-se executar a contraverga no peitoril.

Soluções paliativas: Primeiramente, deve-se preparar a superfície, fazendo a remoção do revestimento, secagem e limpeza.

1) Preencher as fissuras com material Vedatrinca;

2) Remover o reboco, colocar uma tela metálica na região onde há a trinca e posteriormente revestir novamente.

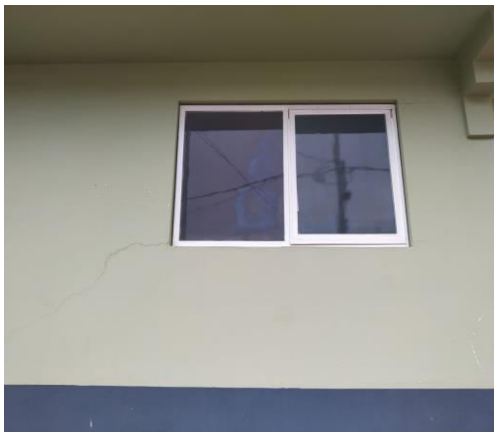
Tabela 8 - Apresentação - Caso 7

| CASO | MANIFESTAÇÃO PATOLÓGICA | INSPEÇÃO VISUAL E MEDIÇÃO COM FISSURÔMETRO | POSSÍVEL CAUSA |
|---|---|---|---|
| 7 | | Fissuras localizadas nas partes superior e inferior do vão. | Atuação de sobrecargas<br>Falha na execução<br>Falta de contraverga.<br><br>Retração da argamassa de assentamento<br>Ligação alvenaria-viga incorreta (nota-se que a abertura foi feita na altura da viga, portanto não |

| | | | houve a necessidade de executar a verga). |

- 1) Executar a contraverga no peitoril.
- 2) Remover cuidadosamente a argamassa de assentamento;
- 3) Executar o encunhamento, preenchendo a folga entre a viga e a alvenaria em toda a sua espessura com material especificado;
- 4) Aplicar argamassa expansiva ou poliuretano expansivo ou argamassa com baixo consumo de cimento e alto consumo de cal hidratada.

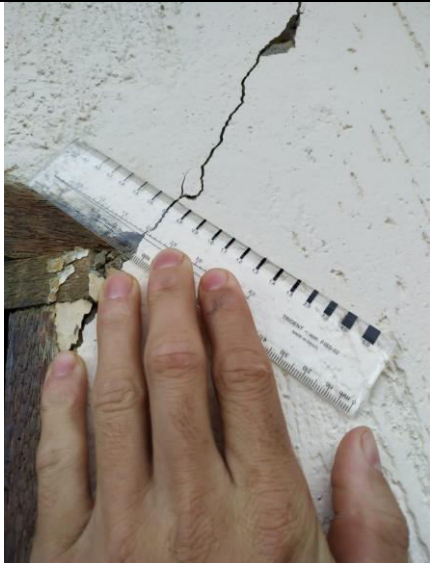
Tabela 9 - Apresentação - Caso 8

| CASO | MANIFESTAÇÃO PATOLÓGICA | INSPEÇÃO VISUAL E MEDIÇÃO COM FISSURÔMETRO | POSSÍVEL CAUSA |
|---|---|---|---|
| 8 | | Trinca inclinada na parte superior do vão da janela. | Atuação de sobrecargas<br>Falha na execução<br>Falta de verga |

- 1) Executar a verga no vão.
- 2) Remover o reboco, colocar uma tela metálica na região onde há a trinca e posteriormente revestir novamente.

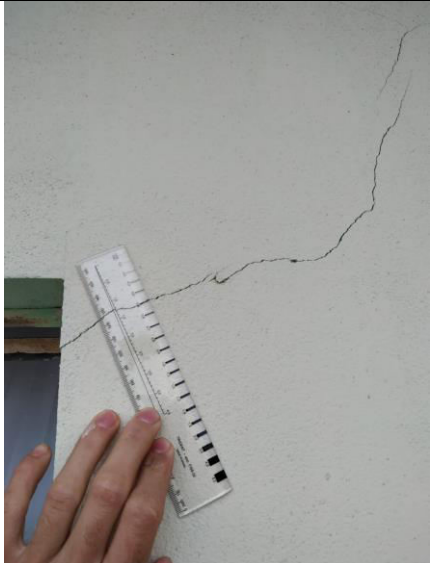
Tabela 10 - Apresentação - Caso 9

| CASO | MANIFESTAÇÃO PATOLÓGICA | INSPEÇÃO VISUAL E MEDIÇÃO COM FISSURÔMETRO | POSSÍVEL CAUSA |
|---|---|---|---|
| 9 | | Trinca inclinada na parte superior do vão da janela. | Atuação de sobrecargas<br>Falha na execução<br>Falta de verga. |

- 1) Executar a verga no vão.

Soluções paliativas: Primeiramente, deve-se preparar a superfície fazendo a remoção do revestimento, secagem e limpeza.

- 1) Preencher as fissuras com material Vedatrinca.
- 2) Remover o reboco, colocar uma tela metálica na região onde há a trinca e posteriormente revestir novamente.

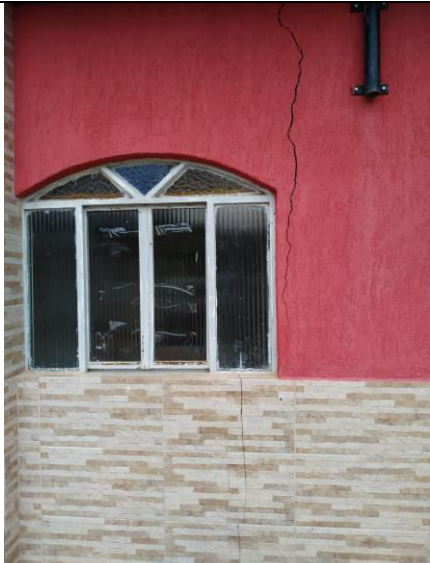
Tabela 11 - Apresentação - Caso 10

| 10 | | Rachaduras na alvenaria, localizadas no vão da janela | Recalque diferencial de fundação<br>Atuação de sobrecargas<br>Falha na execução<br>Falta de verga e contraverga. |

1) Para um reparo eficiente, deve-se executar a verga e a contraverga na abertura.

Para recalques diferenciais de fundação:

1) Inicialmente, fazer um estudo das condições do solo, em seguida reforçar a fundação e impermeabilizar no trecho afetado.

2) Após o reforço da fundação e análise do comportamento da trinca, se estabilizada, proceder com o reparo utilizando massa PVA. Na condição de trinca ativa, o reparo é feito com o preenchimento, utilizando selante elástico à base de poliuretano.
