## **ESTUDO DE CASO: REFORMA DE FACHADA REVESTIDA COM PINTURA DE UM EDIFÍCIO EM TRÊS RIOS/RJ**

**ÁREA DO CONHECIMENTO:** Engenharias

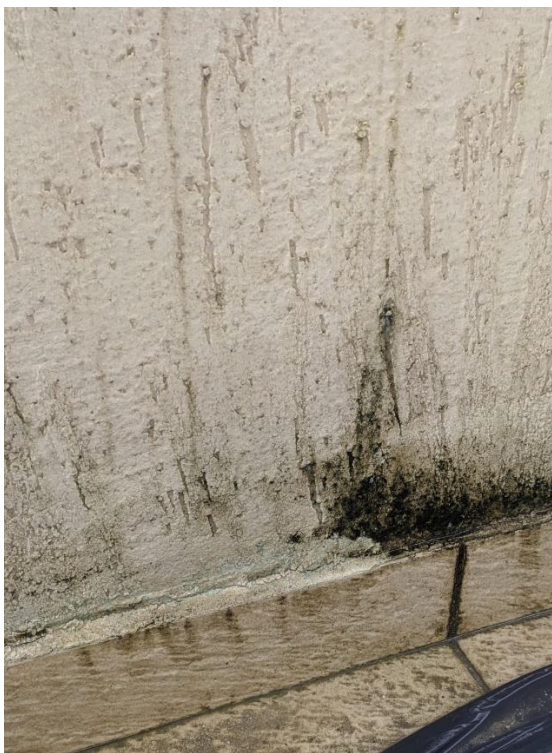
Na fase inicial da inspeção realizada, foram identificadas diversas manifestações patológicas na estrutura em análise. Dentre essas manifestações, merecem destaque a notável descamação da camada de pintura aplicada e a sujidades como fuligem, além de pinturas mal aderidas e mofo, conforme ilustrado nas figuras 4 e 5. Estas anomalias foram identificadas como potenciais problemas que requerem uma investigação mais aprofundada e possíveis intervenções a fim de assegurar a integridade e longevidade da estrutura.

Figura 4: Bolor

1. Colocação da Tela Fachadeira;
2. Hidrojateamento da Fachada;
3. Calafetação das Janelas e Pintura dos Suportes dos Ar-Condicionados;
4. Raspagem e Regularização;
5. Recuperação do Reboco e Fissuras;
6. Emassamento com Textura Grafiato;
7. Aplicação do Primer;
8. Pintura Externa;
9. Remoção de Tela Fachadeira.

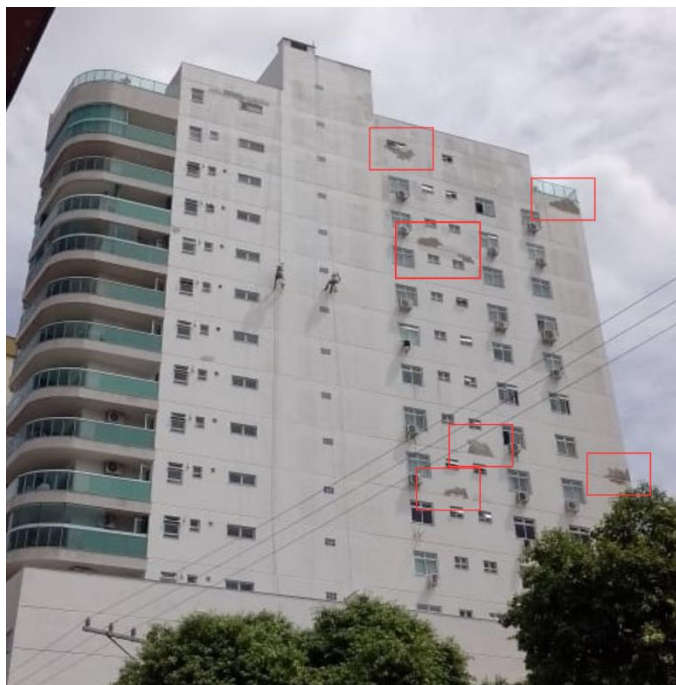
Figura 5: Descamação da camada de pintura.
