## **PATOLOGIAS NA PAVIMENTAÇÃO FLEXÍVEL DA AVENIDA BENTO GONÇALVES PEREIRA NO MUNICÍPIO DE PARAÍBA DO SUL**

### **RESUMO**

O atual trabalho tem como objetivo a especificação das patologias encontradas na pavimentação flexível da avenida Bento Gonçalves Pereira, na cidade de Paraíba do Sul, no estado do Rio de Janeiro, através de um estudo de caso. A avenida em questão é passível de altos tráfegos e isso facilita no surgimento de patologias as quais afetam diretamente a população circulante do determinado trecho. Uma alta pesquisa se desenrolou cujo intuito é explicar e definir os problemas no pavimento flexível e também uma análise dos materiais utilizados para o estudo se manteve presente. Foram observados as patologias, as suas causas e os critérios necessários para futuras manutenções da avenida. A análise de dados e levantamentos visuais foram primordiais para execução do trabalho, auxiliando na compreensão e melhor definição das patologias no pavimento asfáltico.

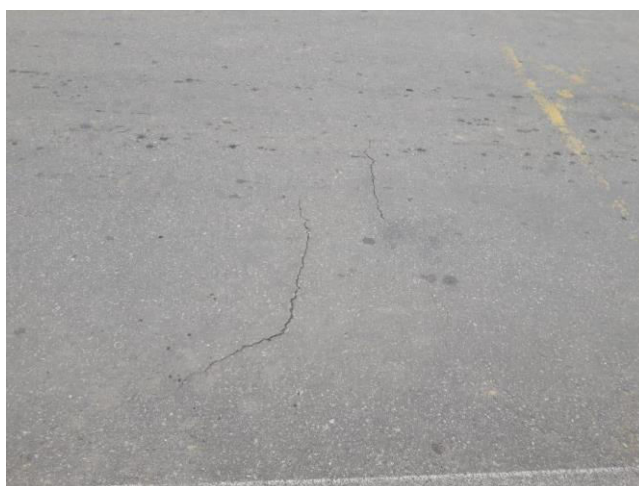
**Figura 4** – Trinca longitudinal encontrada na Avenida Bento Gonçalves Pereira, Paraíba do Sul.

A figura 4 acima revela uma das deformações encontradas no trecho analisado e percebe-se que não se trata de algo a interferir na estrutura, pista de rolamento ou conforto e segurança dos que circulam, determinados reparos são suficientes para agregação da situação, recuperação da estética e controle dos danos sofridos na placa. Segundo Maia (2012), a presença desta patologia predomina-se, provavelmente, por insuficiência dos elementos de drenagem, colapso de cavidades, falta de união das camadas betuminosas e ademais.

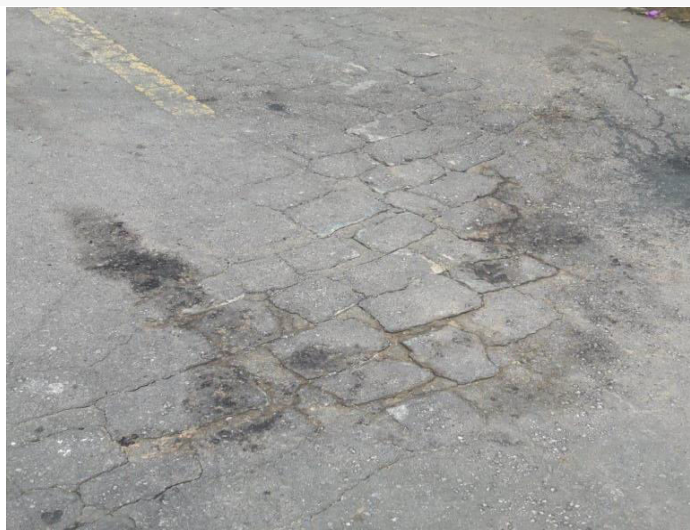
**Figura 5** – Trinca tipo couro de jacaré, localizada na avenida Bento Gonçalves Pereira, Paraíba do Sul

Trinca tipo couro de jacaré – classificada no conjunto de trincas interligadas, segundo o DNIT Norma 5 (2003), conforme mostra a figura 5, a trinca tipo couro de jacaré se caracteriza pelas interligações sem direções preferenciais, sendo comparado ao couro de jacaré e inclusive, comumente encontrada na malha viária brasileira. Segundo Silva (2008) inicialmente se observa uma série de trincas isoladas e posteriormente será representado um avançado estado de fadiga. Assim como apresentado na figura 6, a deformação em questão ocasiona degradação em todas as camadas que constitui o pavimento e com isso se torna fácil a presença de deformações na via (HUDSON, 2020).

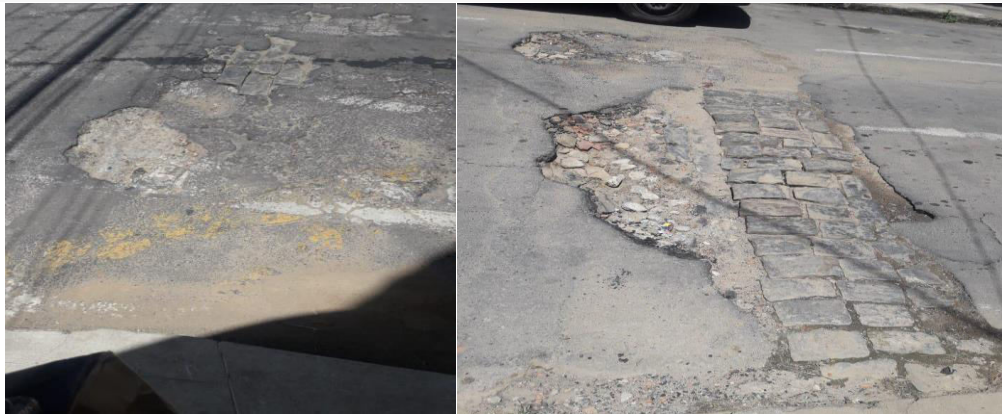
**Figura 6A e 6B** – Painéis encontradas na avenida Bento Gonçalves Pereira, em Paraíba do Sul  
**Fonte** – Acervo do autor

As painéis ou buracos, habitualmente ditos são cavidades que se formam no revestimento, podendo ocorrer por diversos motivos e um deles é a falta de aderência entre camadas superpostas. Ao analisar as figuras 6A e 6B, percebe-se diversas deformações presentes nesse trecho e entre elas os buracos. As cavidades citadas podem alcançar as camadas inferiores do pavimento, gerenciando assim a desagregação dessas camadas (DNIT, 2003).

Quando se observa a presença de buracos, o grau de severidade se encontra em nível regular e segundo Júnior (2018), a descrita deformação é a evolução de outro problema não resolvido, tais como: fendas, rachaduras, afundamentos e desagregação. Essa patologia causa danos severos à estrutura do pavimento e com isso o acesso ao interior da base se torna propício. As figuras acima, representam dois estágios de proliferação da patologia, sendo que a figura 6A se encontra no momento inicial do problema e caso não se manifeste manutenções na mesma, pode-se atingir o ponto ilustrado pela figura 6B o qual parte do revestimento asfáltico está completamente ausente, devido o avanço da degradação. Ademais, a deformação supracitada interfere no ponto de vista funcional, pois interfere diretamente na segurança dos que circulam na via e também nos custos de transporte (FRANÇA, 2017).

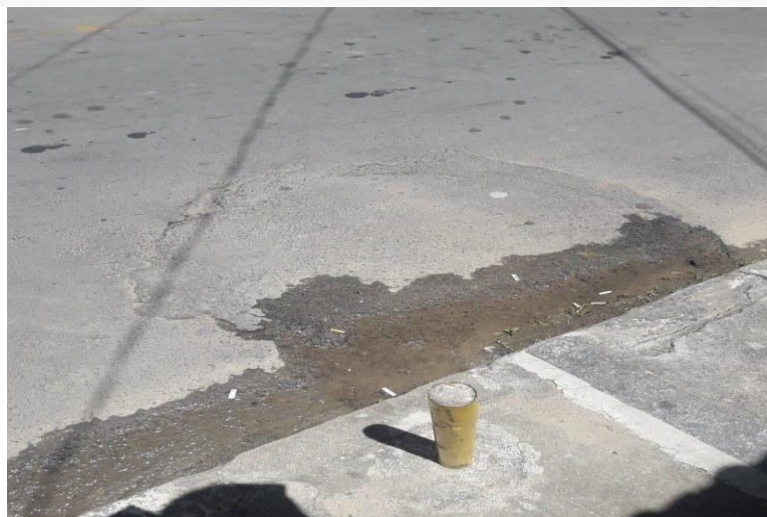
**Figura 7 - Remendo**  
**Fonte -** Acervo dos autores

Foi relatado também a presença de remendos, conforme a figura 7, que pode se caracterizar como uma massa asfáltica utilizada para tampar panelas ou qualquer outro tipo de orifício. Segundo o DNIT (2003), as deformações tratadas como remendos apresentam duas determinações: remendo profundo e remendo superficial, sendo diferenciados apenas pelo grau de severidade do problema. O remendo profundo é aquele em que há a substituição das camadas inferiores da pavimentação, normalmente apresentado de forma retangular e o remendo superficial é uma correção das camadas superficiais do revestimento, através da aplicação de uma massa betuminosa. Segundo o CNT (2017), o remendo pode ser considerado defeito, pois interfere diretamente no conforto do rolamento, apontando um local de fragilidade e as principais causas que levam a esse problema são: cargas de tráfego; utilização de material de má qualidade; ações naturais e baixa qualidade na construção.
