## PROCESSOS DE COMPACTAÇÃO EM VIAS PAVIMENTADAS: UM ESTUDO DE CASO

A presente pesquisa tem como objetivo geral realizar o acompanhamento do reparo de um vazamento água em uma rede de distribuição e em seguida o processo de repavimentação da área escavada no local de estudo, busca-se descrever os processos de compactação e repavimentação realizados no local de acordo com as normas em vigência e analisar o surgimento de possíveis patologias.

Como segunda etapa desta pesquisa, foi realizado um estudo de caso na cidade de Três Rios/RJ, onde foi assistido uma solicitação de reparo de vazamento de água na Avenida Zoelo Sola, nº 1677, no bairro Triângulo, com o objetivo de analisar os procedimentos realizados no reparo do vazamento e no recapeamento do asfalto.

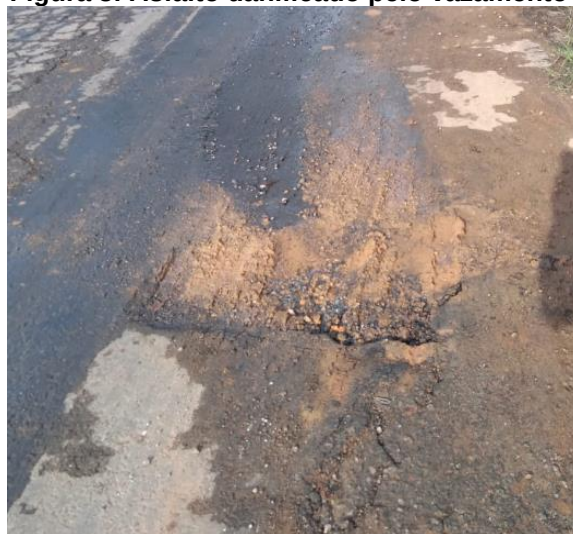
**Figura 3: Asfalto danificado pelo vazamento**

as possíveis causas da patologia e as soluções indicadas para tal, utilizando como base a revisão bibliográfica. Ao chegar ao local a equipe responsável encontrou asfalto danificado pelo vazamento de água, como é possível observar na Figura 3.

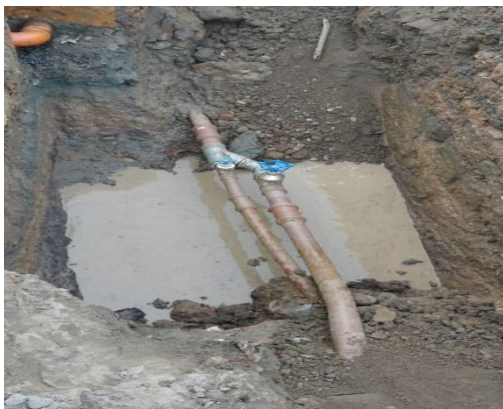
**Figura 5: Vazamento na rede reparado**

Um dos fatores que dificulta a escavação das valas é o encharcamento da mesma que fragiliza as paredes do solo, dificultando a execução do serviço, como está representado na Figura 5.

Após o reparo da tubulação, no aterro foi utilizado tanto no reforço do subleito como na sub-base, figura 1, brita graduada simples (BGS). De acordo com o Departamento Nacional de Infraestrutura de Transportes (DNIT) o BGS é uma mistura em usina, de produtos de britagem de rocha sã que, em proporções adequadas, resulta no enquadramento em uma faixa granulométrica contínua que, quando devidamente compactada, resulta em um produto final com propriedades adequadas de estabilidade e durabilidade.

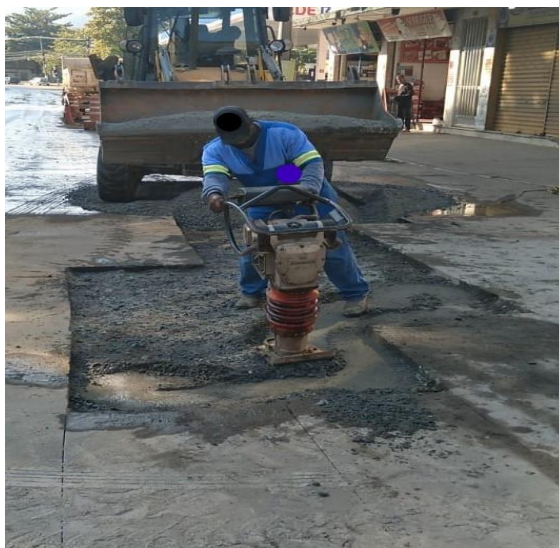
**Figura 6: Compactação com sapo mecânico**

A inspeção no local foi determinada pelo responsável do setor de infraestrutura da concessionária, apenas por observação visual (não controlada). Independentemente do tipo de solo, utilizou-se um compactador mecânico para compactação, conforme figura 6, uma vez a cada 70 cm. Durante o processo de enchimento, o grau de compactação do solo não é controlado. Por consequência disso pode gerar afundamento por consolidação que segundo Dos Santos (2018) acontece devido à falta de controle da compactação das camadas subjacentes, fazendo com que os materiais apresentassem baixa resistência e elevada compressibilidade. Um solo, quando transportado e depositado para a execução de um reaterro, fica em estado relativamente fofo e heterogêneo e, portanto, além de pouco resistente, é muito deformável, apresentando comportamento diferente de local para local.

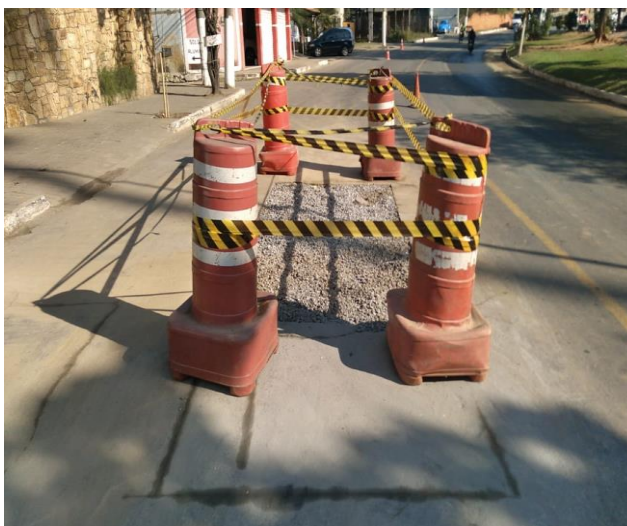
**Figura 7: Preparação para pavimentação.**

Anterior a repavimentação, é realizada a preparação da vala com uma camada base de 20 a 30cm de brita graduada que também deve ser compactada, com o intuito de aumentar a aderência entre as superfícies. É realizada juntamente a limpeza e a sinalização das proximidades da vala e, posteriormente, é aplicada a emulsão asfáltica.

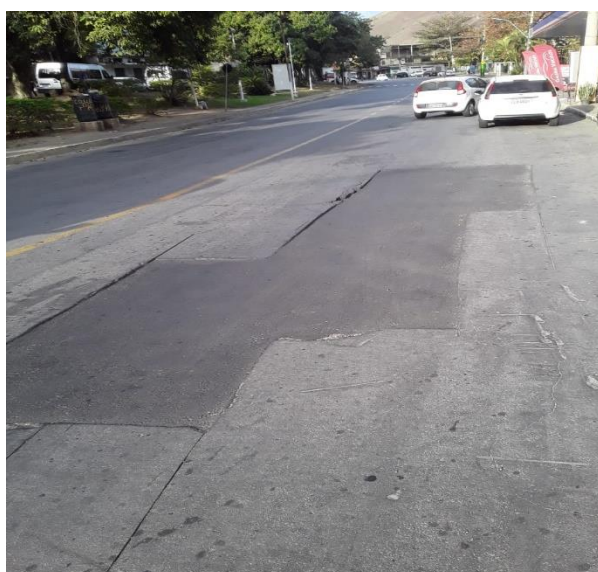
**Figura 8: Concreto asfáltico empregado no local**

O concreto asfáltico é então despejado, espalhado e compactado a fim de se obter uma camada de 6 a 8 centímetros de espessura e no nível do pavimento existente.

A espessura da camada de asfalto aplicada pode ter comprometido o seu desempenho por não observarem a espessura correta a ser utilizada na repavimentação, criando duas zonas de desempenho distintas. O ideal seria que o reparo do asfalto seguisse conforme os critérios e parâmetros de espessuras e materiais utilizados quando a via foi asfaltada. Entretanto, esse controle é inexistente.
