## **PATOLOGIAS EM ESQUADRIAS: ANÁLISE NA CIDADE DE CAPUTIRA- MG**

O presente trabalho visa avaliar as manifestações patológicas em esquadrias em residências da cidade de Caputira - MG bem como suas possíveis causas, além de propor medidas para a correção dessas falhas.

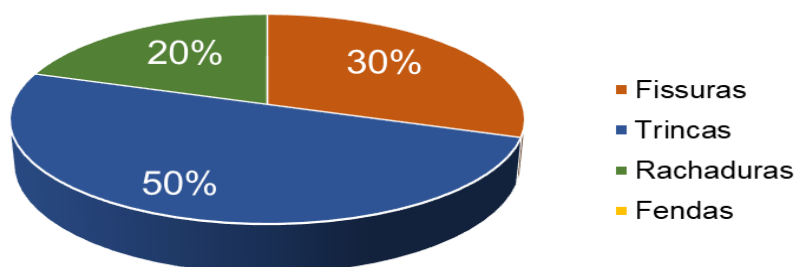
Figura 4 – Nível de evolução das fissuras em relação aos casos analisados.

Na figura 4, observa-se que a incidência de trincas nas alvenarias é maior que as demais, possivelmente, pelo fato de não ter sido feita nenhuma intervenção em nenhum dos casos, resultando assim, na evolução das aberturas.
