## **DESTACAMENTO DE CERÂMICAS EM ESTRUTURAS DE ENGENHARIA CIVIL**

**ÁREA DO CONHECIMENTO:** Engenharias

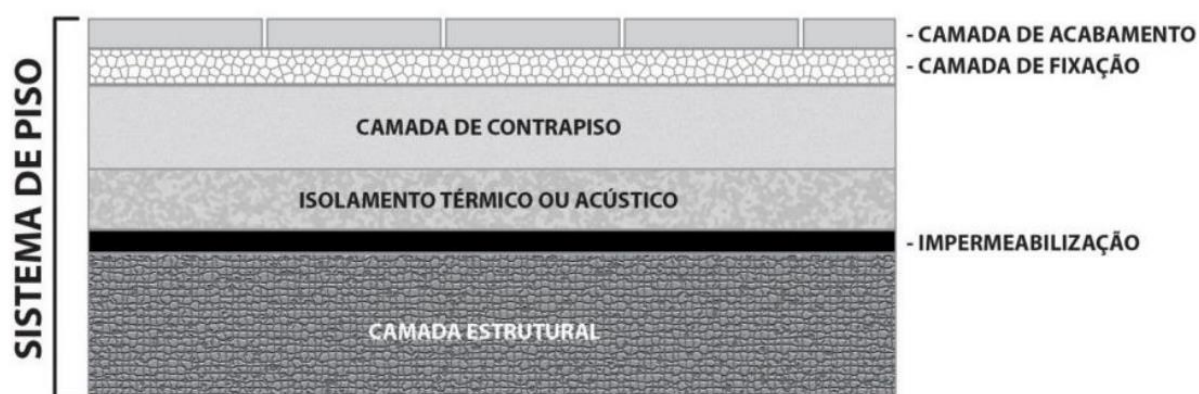
**Figura 1** - Exemplo genérico de um sistema de piso.

Inicialmente, para definir um sistema de revestimento cerâmico tradicional, foi abordado o conceito de Almeida (2012). Nesse estudo, foi demonstrado que essas peças são constituídas pelo assentamento de uma placa cerâmica sobre uma base ou substrato, utilizando argamassa colante, formando um conjunto de camadas aderidas e contínuas. A ABNT NBR 15.575-3 (2013) detalha os componentes deste sistema de piso, conforme representado na Figura 1.
