## **DELAMINAÇÃO DE CONCRETO EM CONSTRUÇÕES CIVIS**

**ÁREA DO CONHECIMENTO:** Engenharias

*Anais do FAVE – Fórum Acadêmico da Faculdade Vértix Trirriense- Univértix, Três Rios, outubro, 2024.*

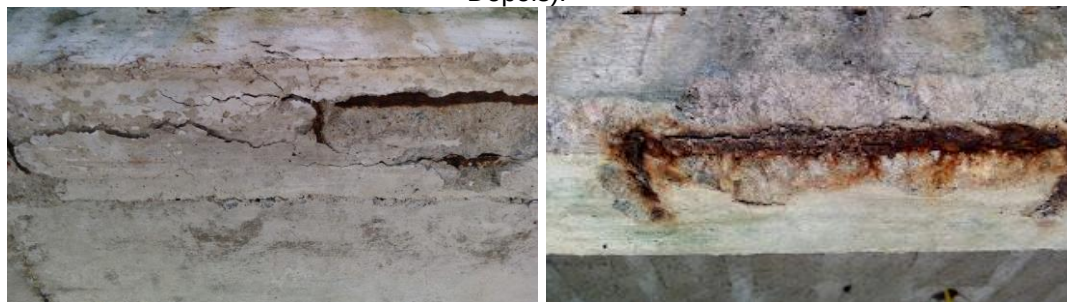
**Figura 1:** Deterioração por corrosão dos vergalhões causada pela delaminação do concreto (Antes X Depois).

De acordo com Gomes (2020), existe uma diferença clara entre manifestações patológicas e patologia. Manifestações patológicas referem-se aos sinais visíveis produzidos pelos mecanismos de degradação, enquanto a patologia é a ciência que estuda e explica como e por que esses mecanismos ocorrem. Diante do exposto, percebe-se que há diversos fatores que podem causar manifestação patológica de delaminação em diferentes estruturas de concreto, como por exemplo, o concreto armado demonstrado na Figura 1.
